「都市清掃」第207号(平成7年8月)

特集 阪神・淡路大震災における災害廃棄物対策
災害の状況と緊急対応の実態

特集にあたって

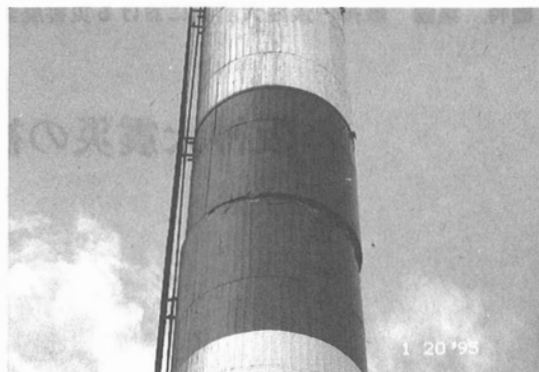
写真2 横にずれた焼却施設の煙突

被害状況は、炉内レンガ脱落、煙突の破損、クレーンの故障等であり、本体に致命的な被害を受けた施設はなかった。また、断水により再稼働できない施設が6施設あった。

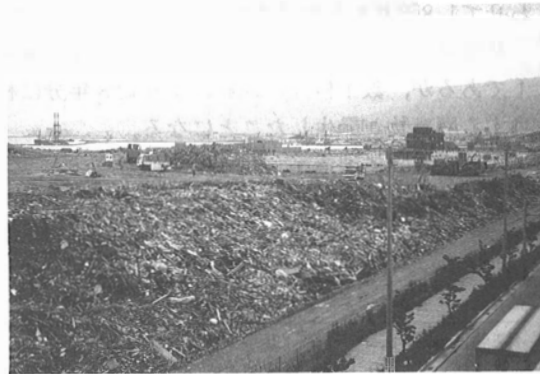
写真4 災害廃棄物の仮置場

木くずを中心とする可燃物の処理は、県内には専門に処理している業者が少なく、その処分は困難をきわめ、処理ルート構築は緊急の課題となった。このため、各市町で仮置場を確保して対応することとなったが、解体に際し、当初は分別の不徹底等により、仮置場に搬入されてくる木くずは不燃物との混合状態で、選別が必要なものが多かった。

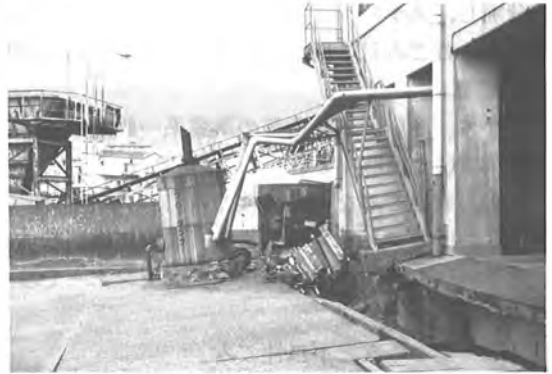
写真1 東クリーンセンター工場棟周辺部の沈下

海岸部の埋立地の東・港島・荊藻島CCでは液状化が見られ、地盤沈下により搬入路に大きな段差が生じた。また上水・工水、排水の埋設管の破損や漏れ、高圧引き込みケーブルの損傷が見られ、特に埋立地に至る水道・ガス本管の被害が大きかった。そのため遅くまでごみの搬入に支障が出た。

(5) 東クリーンセンターは埋立造成地内に建設されていることから、今回の地震では工場棟周辺の地盤の沈下が激しくなったものであるが、沈下により工場棟と工場棟外をつなぐ受電ケーブルや配管系統が棟の出入口部分で破損した。通常、フレキシブル管や自在継手等に対応するところであるが、今回のように沈下幅50cm以上になると破損は免れない。したがって、この部分での管理が容易にできるような対策が重要となるが、東クリーンセンターの場合、施設内でのライフラインは復旧しており、電気、水等の受け入れ体制は整ったが、特別高圧ケーブル等では受注生産品もあるので、注意しておく必要がある。

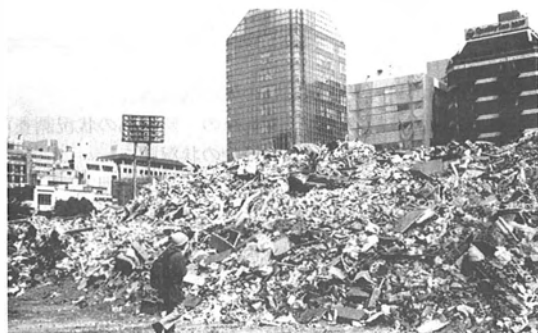
写真1 震災廃棄物の仮置場

4・1 磯上公園球技場仮置場（写真1）

に位置し、公園のすぐ西側にはポートライナーが通っている。倒壊家屋の撤去に伴い発生する土砂・ガレキが仮置きされている。既に球技場の北側の約3分の2が土砂・ガレキで覆われ、高さ10m近くに積み上げられていた。球技場の西側には選別機が据え付けられていたが、調査を行った際には稼働していなかった。集積されている土砂・ガレキを全量選別できる能力はないものと思われた。搬入車両は積み上げられている土砂・ガレキに設けられた坂道を登坂し、最上部で積載物を降ろす形態となっていた。土砂・ガレキには金属・プラスチック等がかなりの割合で混在していた。これらの中から比較的大きな金属は重機によって引き抜かれ、トラックで搬出されていた。この際に粉塵が発生し、粉塵は球技場内はもとより敷地外へ飛散していた。仮置場の使用が長期化する場合には火災や廃水等への対応も肝要である。

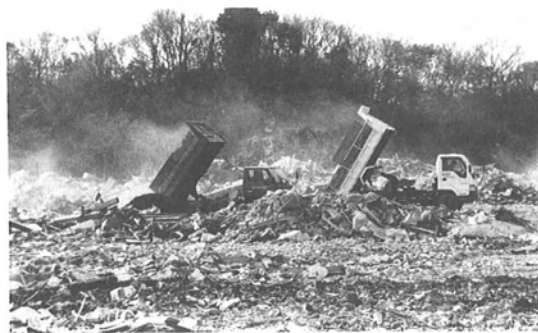
写真2 布施畑環境センターでの荷降し風景

4・2 布施畑環境センター（写真2）

神戸市は淡河環境センターと布施畑環境センターの2つの最終処分場を有している。淡河環境センターには中央区及び北区の災害廃棄物が搬入されており、約5,000t/日となっている。調査を行った布施畑環境センターの計画埋立容量は2,350万 m^3 と日本最大規模の山間埋立地である。兵庫区以西から発生する災害ごみを受け入れており、調査時現在（2月25日）、1日当たり約4,500台が搬入し、20,000t/日が埋立処分されている。このように布施畑環境センターには震災以前の約1,000台/日に比べ、極めて大量の廃棄物が搬入されている。残余容量は800万 m^3 であり、この残余容量は区画堤

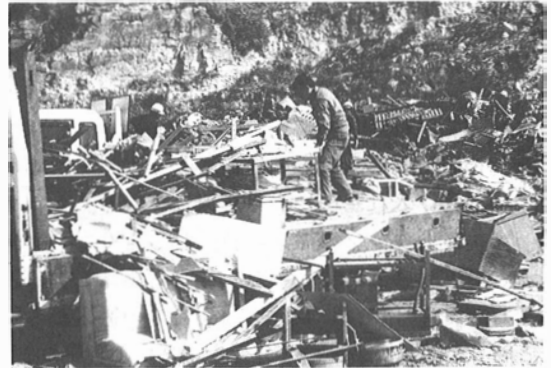
写真4 人力による荷降し風景

日よりこの仮置場の使用を開始している。また2月24日からは東クリーンセンターで仮置きしていた震災廃棄物の焼却を開始している。調査時現在、敷地面積の4分の1程度に収集された震災廃棄物が仮置きされていた。都市ガスの復旧が遅れているために大量に使用されているガスコンロ用の使い捨てボンベが散乱し、倒壊商店から排出されたと思われる使用されていない商品等が目についた。プラスチック・紙・布等の可燃物が大半を占めていたが、厨芥はあまり見られず、悪臭・衛生害虫の発生は確認されなかった。

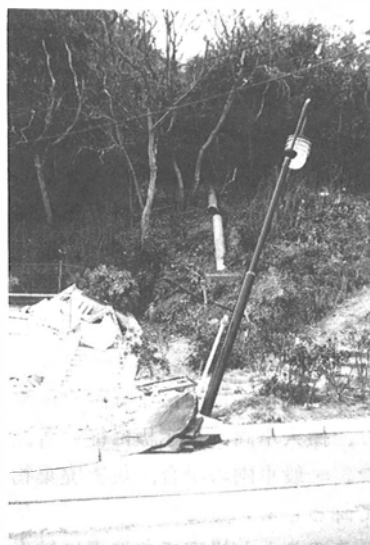
写真5 震源地近くでの被災状況

淡路島北淡町は震源地であり、地震による被害は甚大である(写真5)。淡路島の1市10町で被害を受けた家屋は2月10日現在で、全壊家屋3,570戸、半壊家屋4,152戸、一部損壊9,982戸となっている。発生廃棄物量の推計は住宅産業解体処理業連絡協議会の資料をもとに算定が行われている。淡路島の家屋建坪は比較的広いことから平均120㎡/戸とし、全壊家屋で86.4㎡、半壊家屋は全壊家屋の75%、一部損壊は全壊家屋の20%の発生量と推定している。また廃棄物質は可燃物53%、不燃物47%としている。試算の結果は、総廃棄物量が約75万㎡、そのうち可燃物が40万㎡、不燃物が約35万㎡と算定されている。

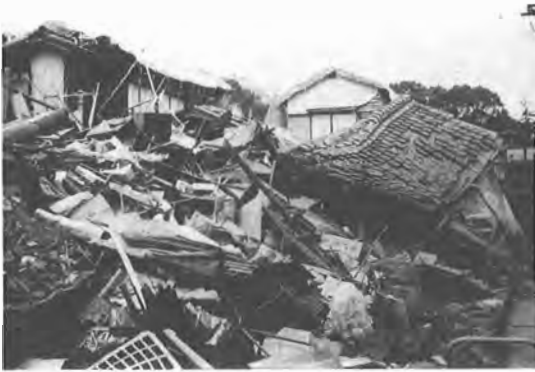
写真6 北淡町富島地区での倒壊家屋

今回の震災で最も被害が大きかった地区で、淡路島の全壊家屋3,570戸に対して、この地区だけで1,341戸(2月10日現在)が倒壊しており、全体の3分の1以上を占める。倒壊した家屋は木造が多く、上から押し潰された形で倒壊しているものが多く見受けられた(写真6)。屋根が地面に達しており、家財道具などが搬出されることなく屋根の

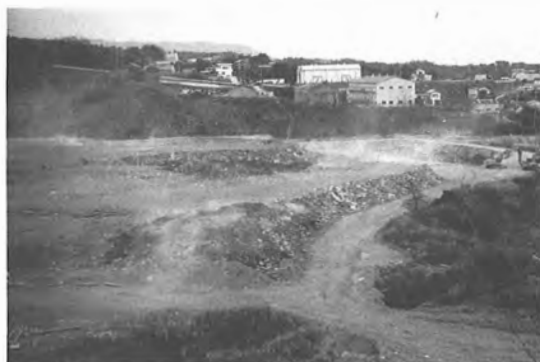
写真7 浅野地区での野焼き

おり、自衛隊11班の協力で受け入れが進められている。搬入された廃棄物は可燃物と不燃物が分別されないまま掘り込んだ窪地に投入され、その中で野焼きが実施されている(写真7)。分別を行うために処理能力1,000m³/日の分別機を3月1日より稼働させる予定となっている。さらに分別された可燃物を焼却するための焼却炉(5t/日×2炉)の建設が進められており、3月10日から焼却が開始されることになっている。現地調査後の報告によると、焼却炉は3月28日から試運転を開始しているとの事である。

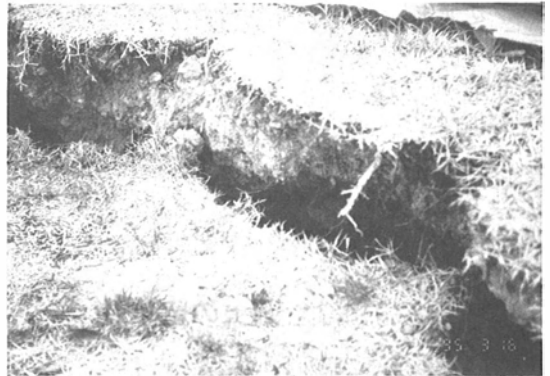
写真1 土堰堤天端の表層滑りによるクラック
(幅10cm、高さ20cm程度の亀裂で、廃棄物面には及んでいない)

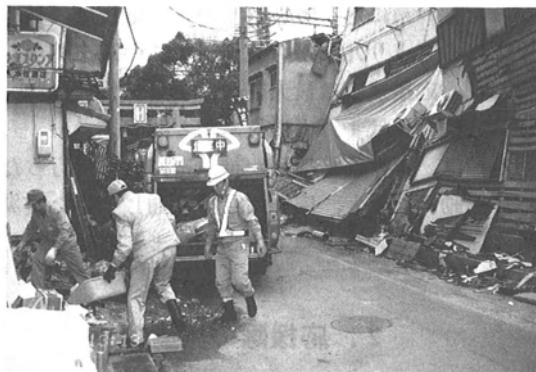
写真1 灘区のごみ収集作業

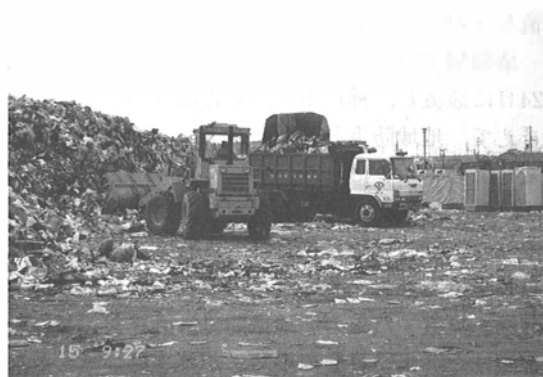
応援隊の作業内容は、作業基地となった各事業所の計画に基づく、生ごみ等の一般ごみ及び荒ごみ（粗大ごみ・不燃物）の収集、埋立処分場・中継地等への搬入と、中継地から埋立処分場への中継作業であった。神戸市では、破損家財等の荒ごみやがれきの大量発生、交通渋滞による作業能率の低下などに対応するため、公園や空き地に臨時の中継地を設け、そこに一時貯留して積み替えを行い、埋立処分場に搬入していたが、この中継作業が迅速なごみ処理に重要な役割を果たしていた。

写真2 臨時中継所（須磨地区。大阪ガス跡地）
右の方に被災者の居住テントが隣接している。
